■ Verkehrsuntersuchung Weitlingkiez

Öffentliche Beteiligung

Philipp Merholz, Fabian Kunzmann | 12.02.2026

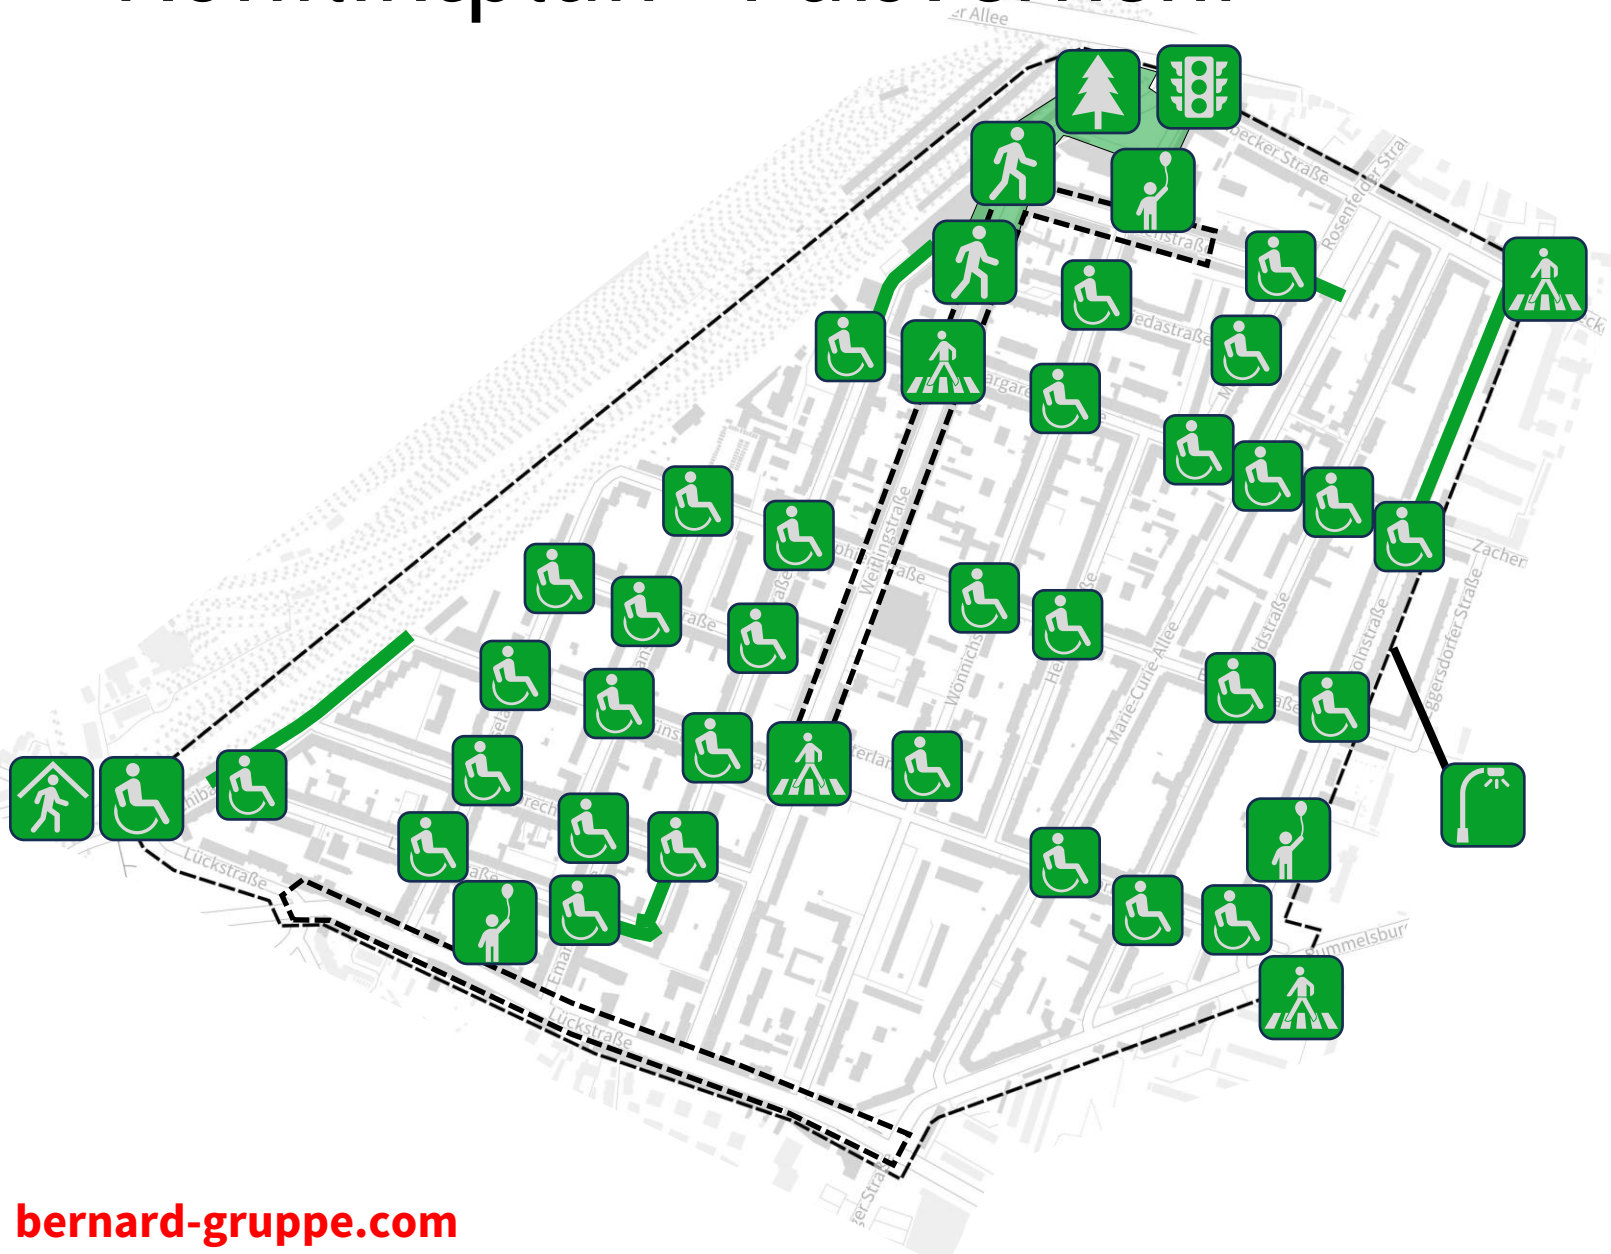
Konfliktplan - Fußverkehr

Platz mit geringer Aufenthaltsqualität und Nutzungsdichte
-

eingeschränkte Wahrnehmung oder Berücksichtigung des Fußgängerüberweges
-

fehlende Lichtsignalanlage im Knotenpunkt
-

fehlende Fußgängerquerung bei erhöhtem Querungsbedarf
-

Konflikt zwischen zu Fuß gehenden Kindern und dem Hol- und Bringverkehr
-

fehlende Barrierefreiheit im Knotenpunkt
-

mangelhafter oder beschädigter Gehweg
-
