**Gewässeruntersuchungen und
Bewirtschaftungsempfehlungen
für den Freseteich im Bezirk
Tempelhof-Schöneberg von Berlin**

Auftraggeber:

Bezirksamt Tempelhof-Schöneberg von Berlin
Wasserbehörde
Manteuffelstraße 63
12103 Berlin

Borgsdorf, den 29. November 2007

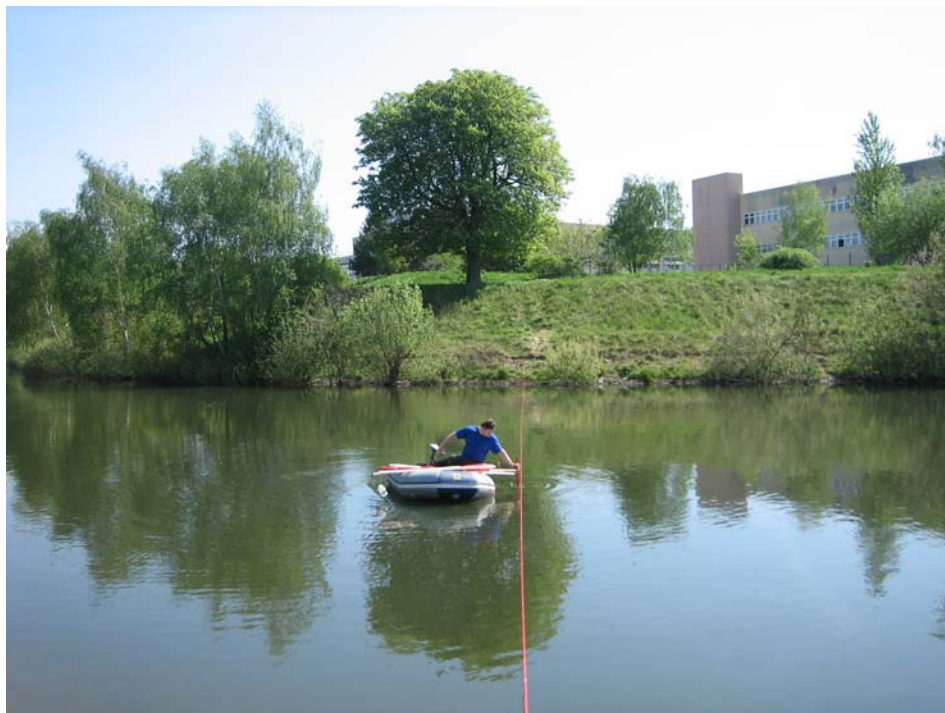
Abb. 3: Peilung des Wasserkörpers

Zu diesem Zweck wurde an einer vermassten Stange ein Teller von 20 cm Durchmesser befestigt. Dieser wurde ohne zusätzlichen Druck auf die Gewässergrund (= Schlammoberkante) aufgelegt, so dass an der Wasseroberfläche der Wasserstand direkt abgelesen werden konnte.

Im zweiten Arbeitsschritt wurde an der jeweils gleichen Stelle mittels einer Fluchtstange das Weichsediment durchstoßen und der „harte mineralische“ Untergrund ertastet. Auch diese Höhe konnte durch Ablesen von Markierungen an der Fluchtstange abgelesen werden. Aus der Differenz beider Messwerte resultiert die Schlammmächtigkeit. Die Peilergebnisse dieses Verfahrens sind mit echographischen Vermessungen oder anderen Verfahren nur bedingt vergleichbar, für eine Ersteinschätzung des Gewässers im Hinblick auf die Tiefenverhältnisse und

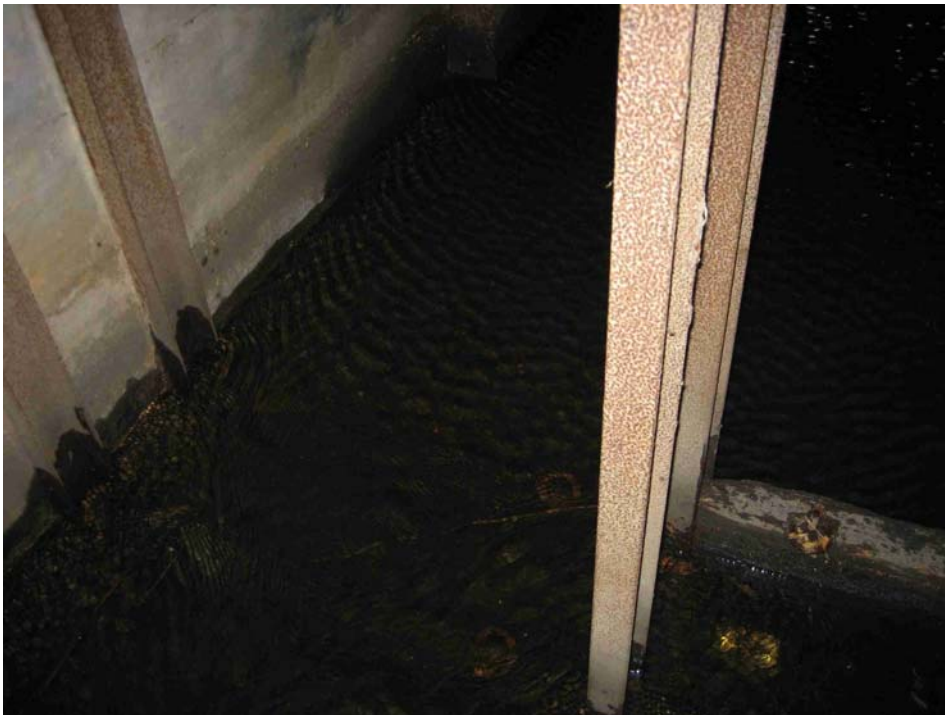
Nach einem vermutlichen Dammbalkenbruch Ende Juni 2007 (siehe Abb. 13) war der Wasserstand so stark abgesunken, dass an einigen Stellen bereits die Sedimente bereits aus dem Wasser herausragten. Es ist zu vermuten, dass der Freseteich in der Vergangenheit bei derartigen niedrigen Wasserständen (bzw. hohem Füllstand mit Schlamm) zum Beispiel durch Geruchsentwicklung auffällig geworden ist und dass als Gegenmaßnahme eine Anpassung der Einstauhöhe vorgenommen worden ist.

Abb. 13: Zustand an den Regulierungsbauwerken am 30.7.2007 im Zu- bzw. Auslaufbauwerk Nahmitzer Damm / Motzener Straße (fehlende Staubalken auf der linken Seite)

Nach einer gemeinsamen Inspektion der Zuflussbauwerke mit der Kanalbetriebsstelle der Berliner Wasserbetriebe am 30.7.2007 konnten mehrere gebrochene Dammbalken im Auslaufbauwerk Nahmitzer Damm / Motzener Straße als Ursache ausgemacht werden (Abb. 13). Mitte August waren die gebrochenen, wasserstandsregulierenden Dammbalken im Auslaufbauwerk der Berliner Wasserbetriebe Nahmitzer Damm / Motzener Straße ersetzt worden.

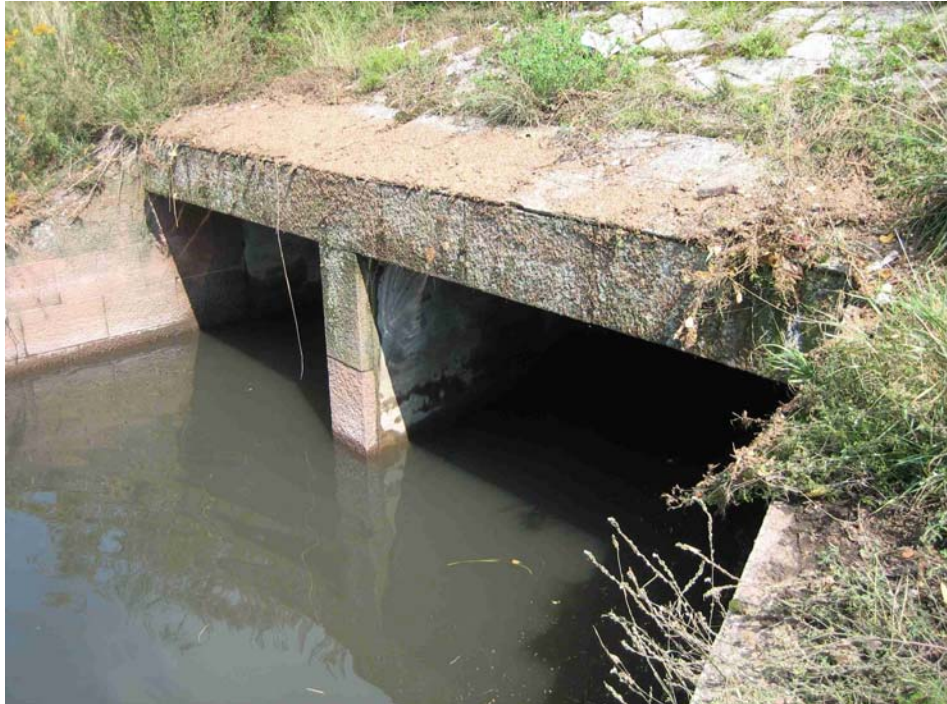
Abb. 14: Wasserstand am Zu- bzw. Auslaufbauwerk Nahmitzer Damm / Motzener Straße am 24.8.2007 nach einem Starkregen und wiederhergestelltem Bauwerk
