Förder- und Sanierungsgebiet Badstraße / Pankstraße

Klima, Umwelt und Gesundheit
Stärken-Schwächen-Analyse

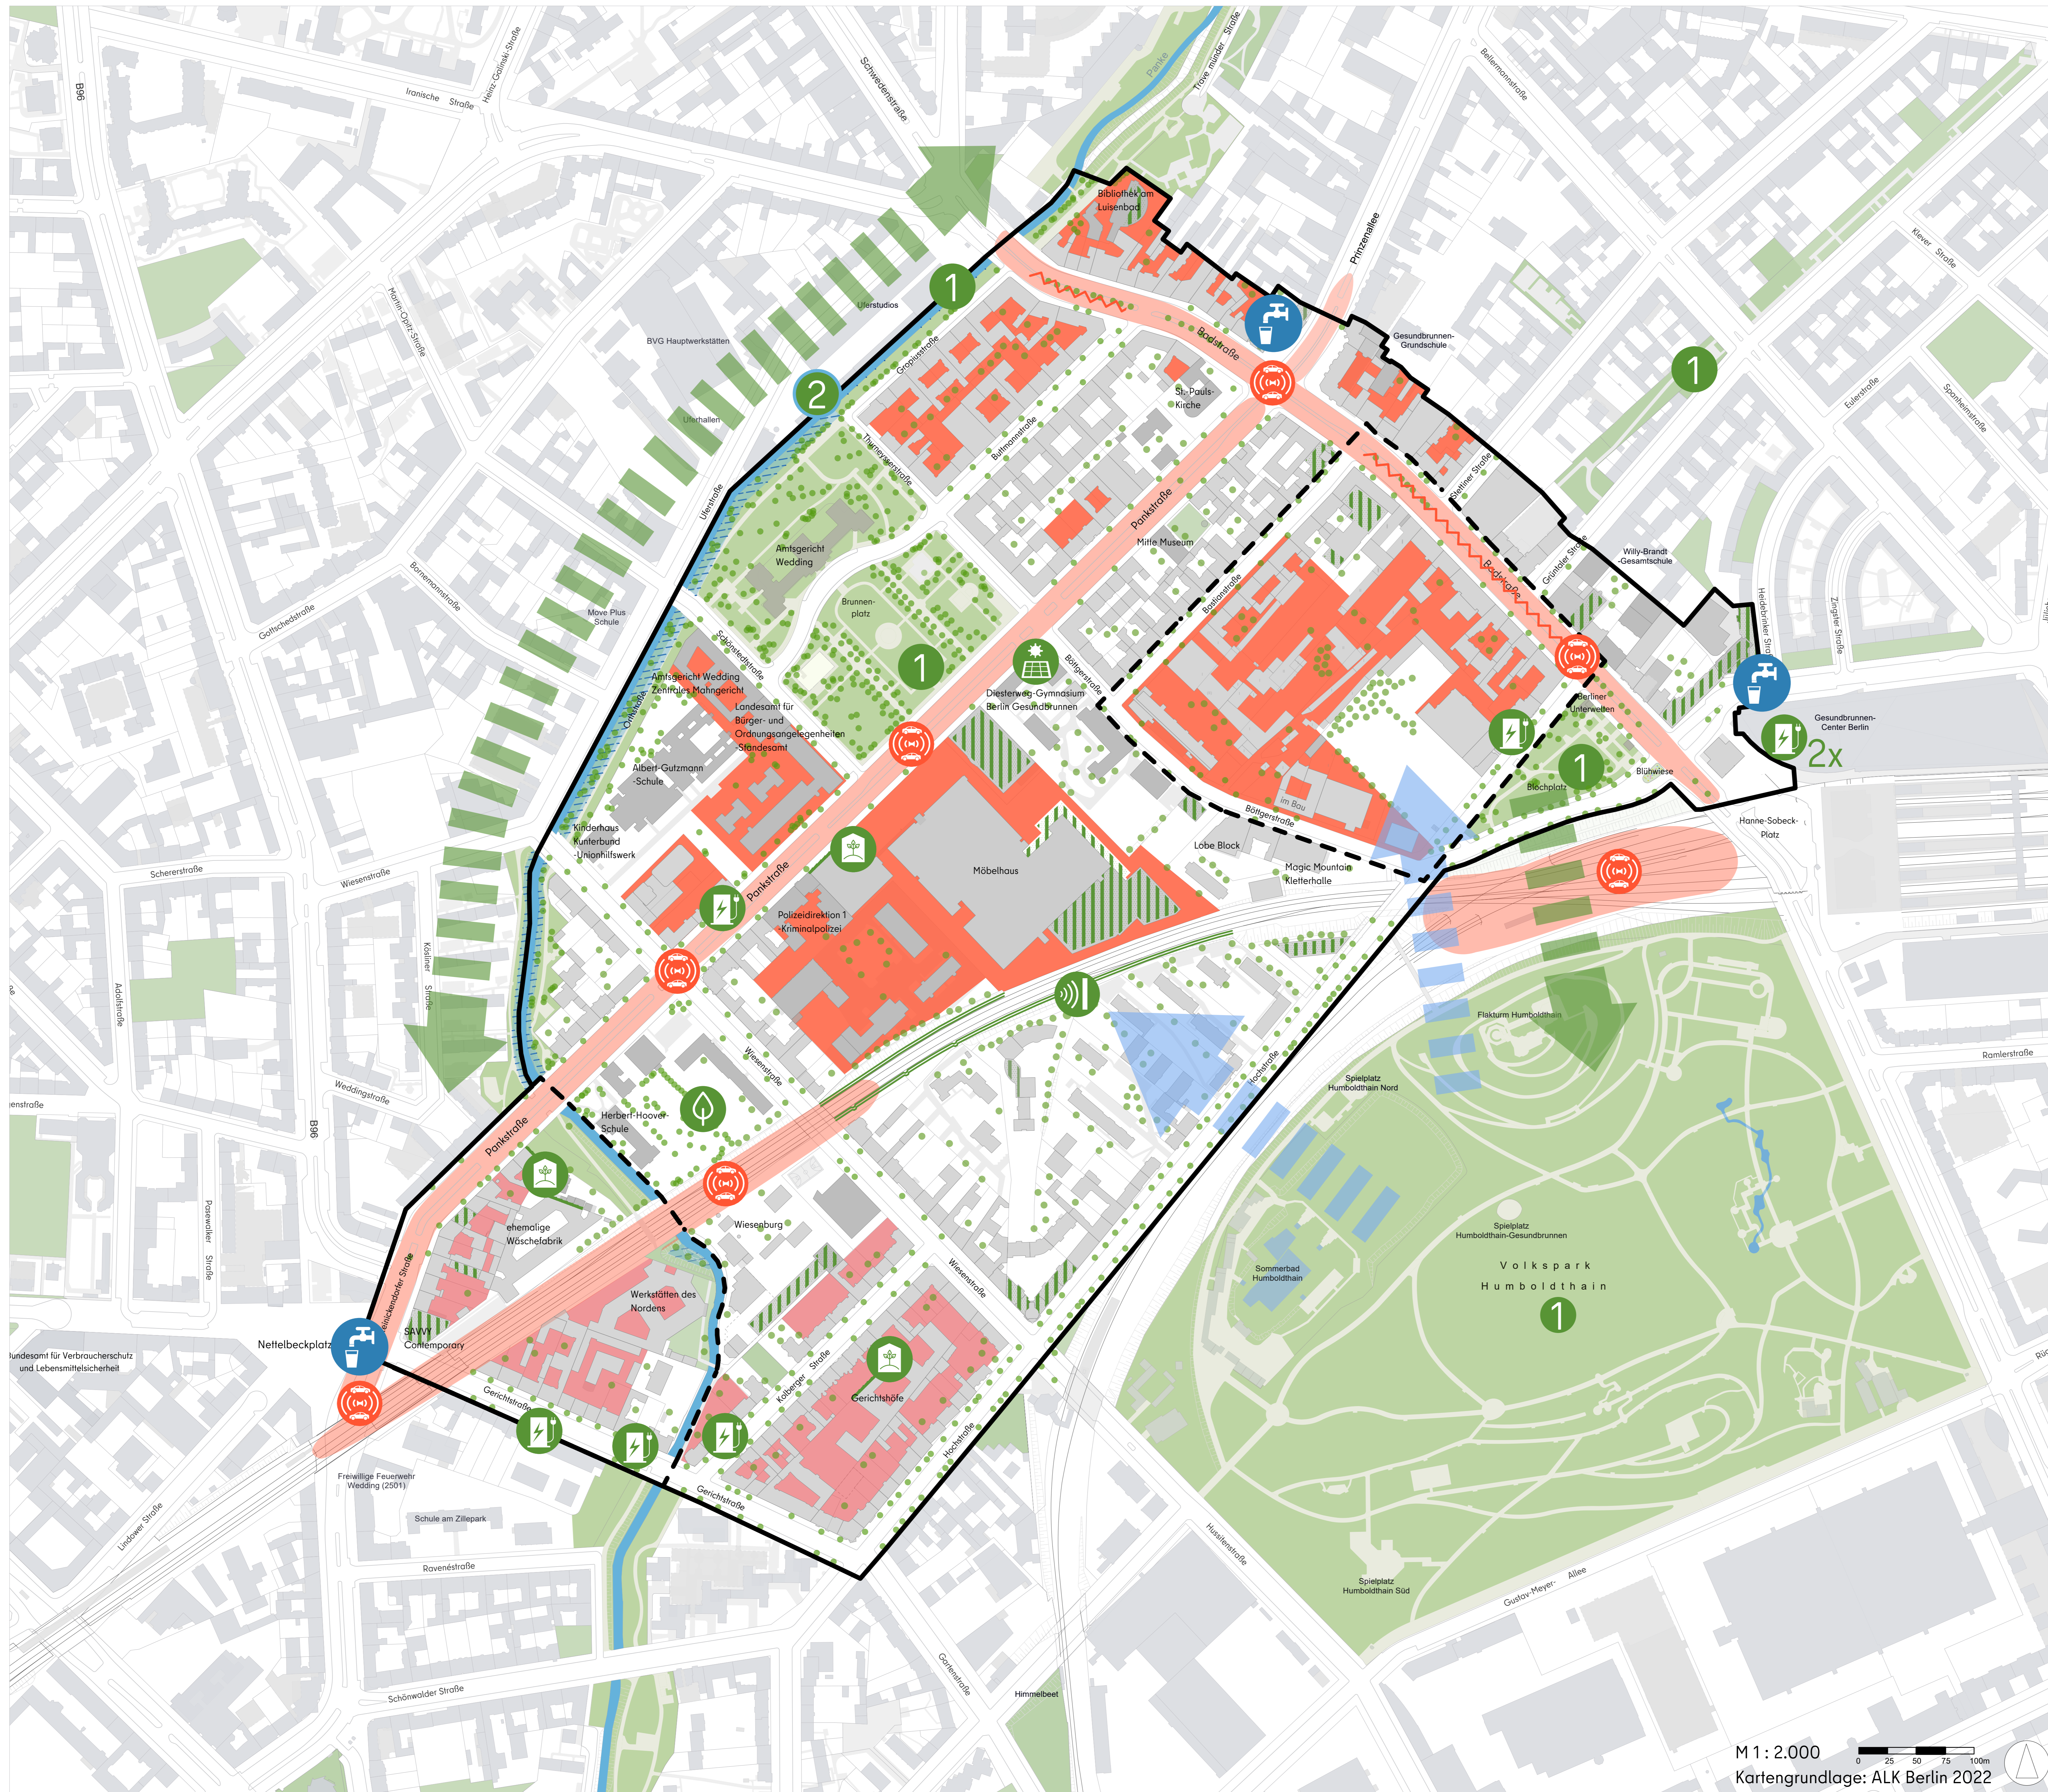
M 1 : 2.000
Kartengrundlage: ALK Berlin 2022

Stärken

- 1 öffentliche Grünräume im Gebiet bzw. angrenzend
- Nähe zu Grünanlagen
- Kaltluftschneise
- 2 Panke- Gewässerbiotop (laufende Renaturierung)
- Panke Überschwemmungsgebiet
- begrünte Fassaden
- Klimakonzept „Kool im Kiez“
- öffentliche Trinkbrunnen
- Photovoltaikanlagen
- E-Ladesäulen
- Lärmschutzwand
- Gründächer

Schwächen

- sehr hoher Versiegelungsgrad > 70%
- hoher Versiegelungsgrad 40-70%
- hohe thermische Belastung durch Verkehr (Schiene + MIV)
- hohe Verkehrs-/Lärmbelastung
- hohe Feinstaubbelastung (PM₁₀ und NO₂)
