## Konzeptionsvariante 2

Grundformen des Bestandsspielplatzes werden aufgebrochen und kleine Raumerweiterungen werden geschaffen.

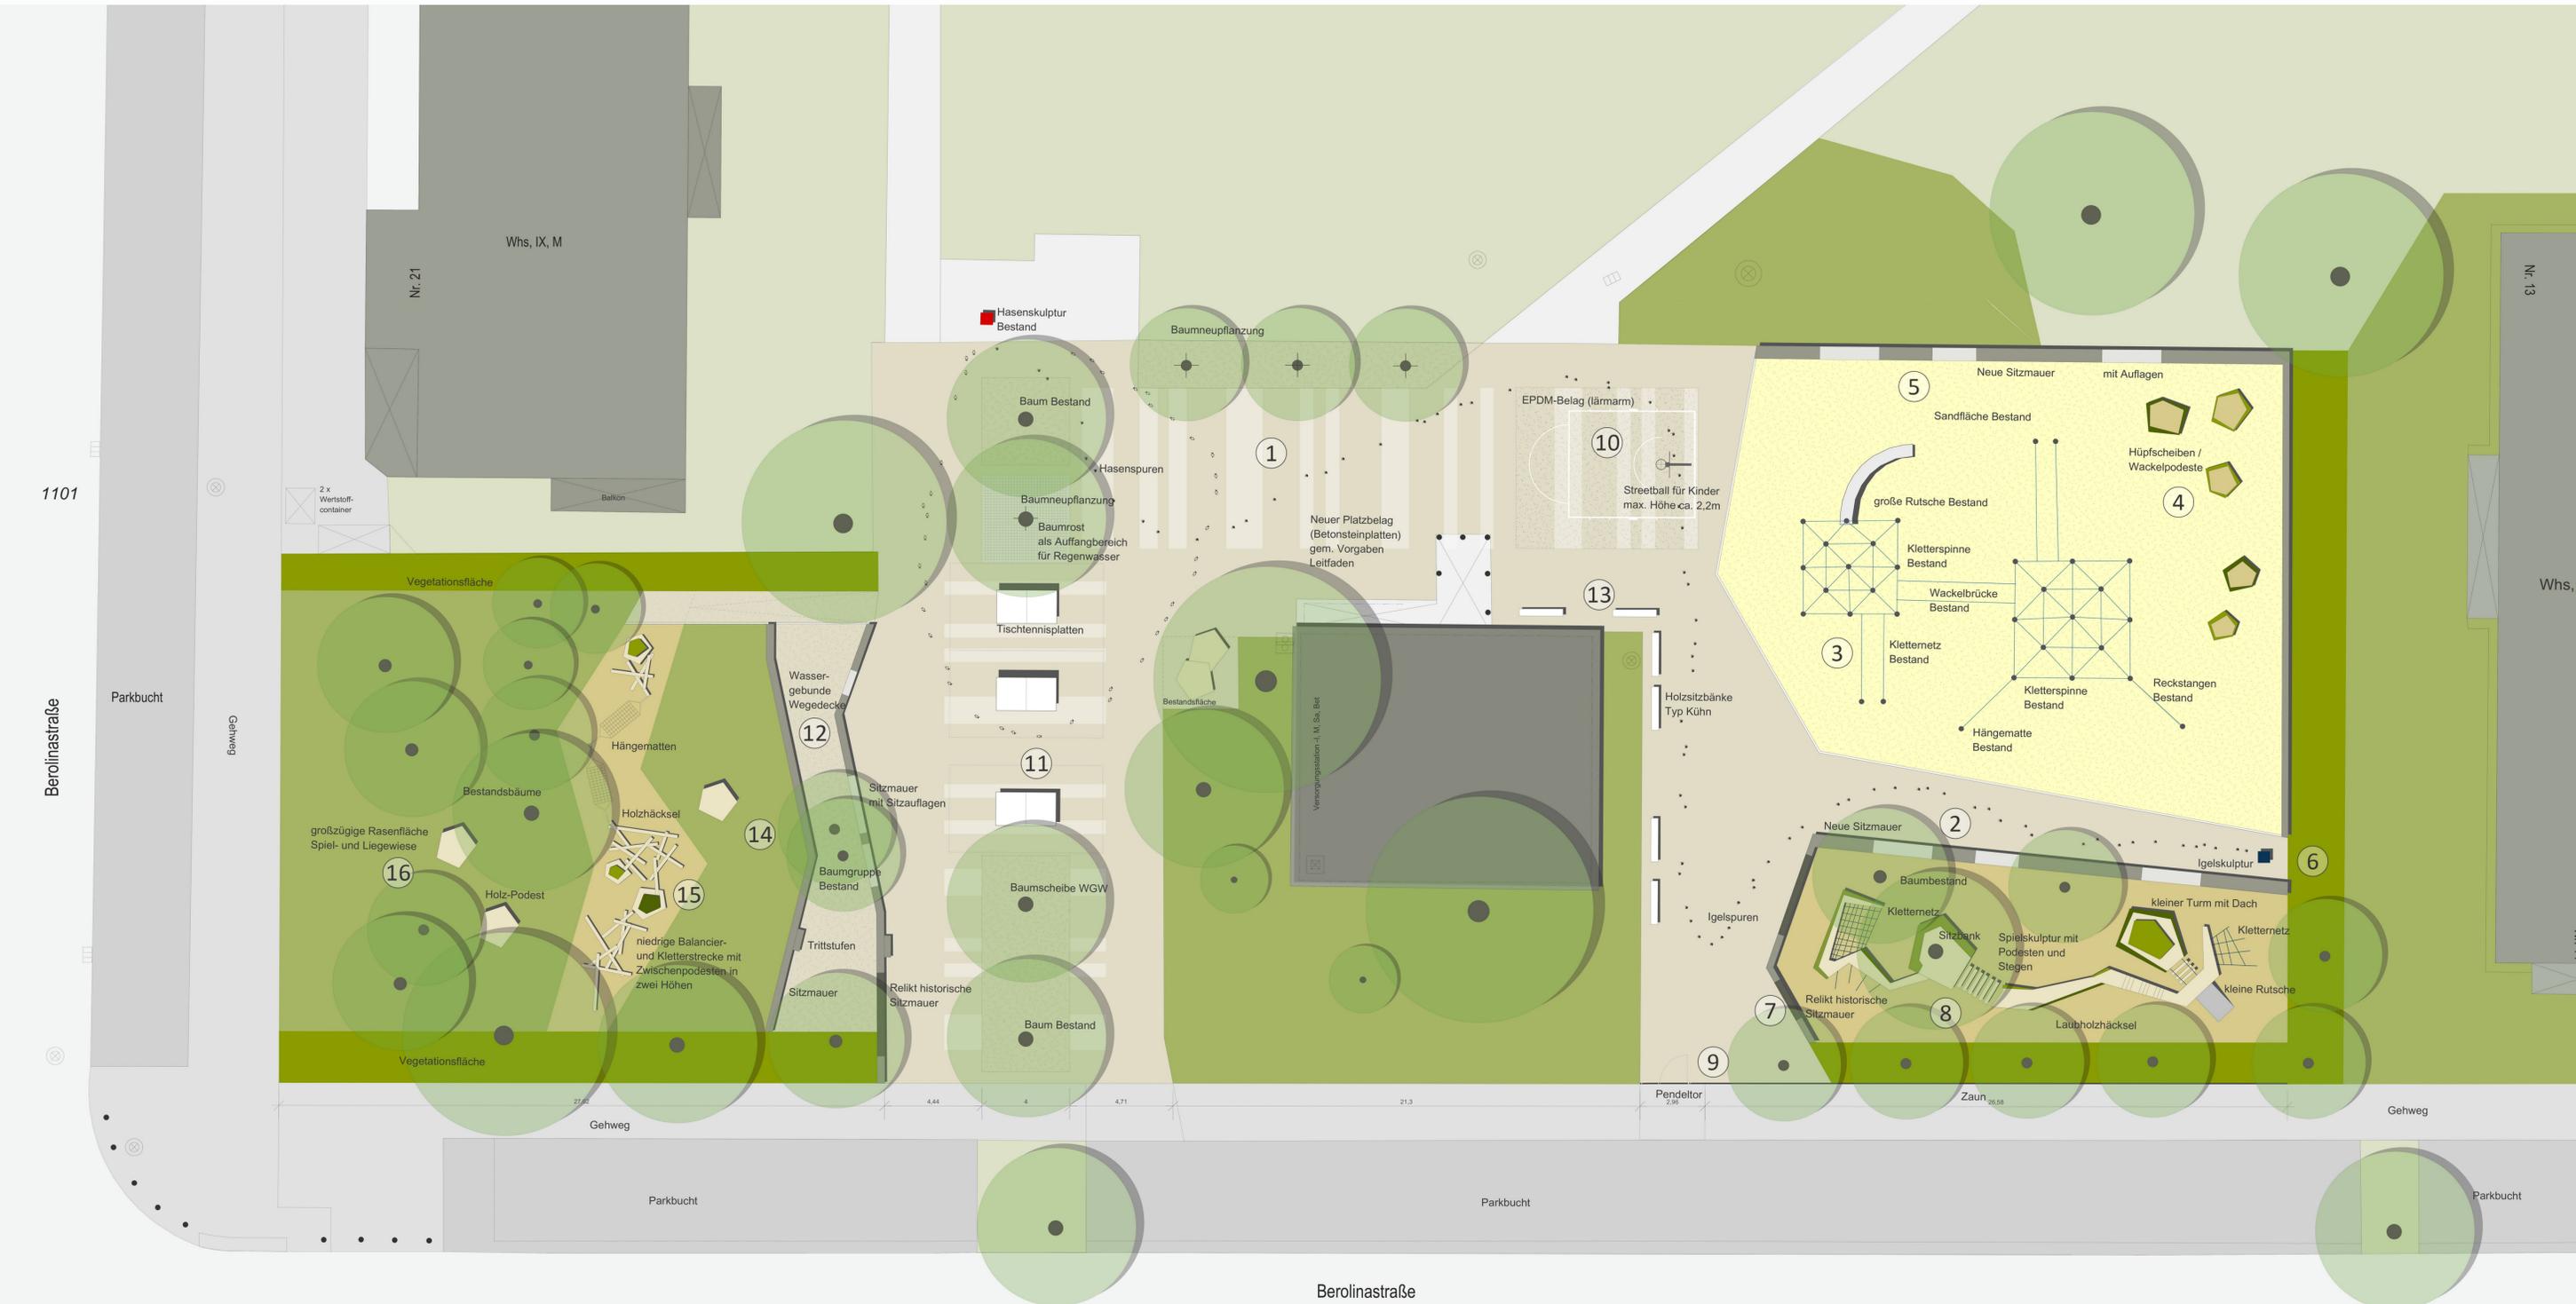
- 1 Neue Oberflächenmaterialien (Betonsteinplatten mit Natursteinvorsatz) entsprechend der Vorgabe des Gestaltungskataloges KMA / ISEK
- 2 Hase- und Igelpuren verbinden die beiden Skulpturen (Bodenfarbe).

- 3 Sandspielfläche verbleibt im Bestand. Kletterspinne verbleibt im Bestand und wird instand gesetzt.
- 4 Hüpfscheiben und Wackelpodeste zum Bespringen und Sandspielen.

- 5 Neue Sitzmauer im Norden mit Sitzauflagen mit Blick Richtung Süden.
- 6 Igelskulptur als Pendant zur bestehenden Hasenskulptur im Norden.
- 7 Historische Mauer wird versetzt, gesäubert und in den neuen Mauerverlauf integriert. Die Sitzmauer erhält Sitzauflagen.

- 8 Neues Spielensemble unter den Bestandsbäumen: Spiel- und Kletterskulptur mit Podesten, Stegen, kleiner Rutsche, Kletternetzen und einem kleinen Turm. Untergrund: Holzhäcksel  
Die Pflanzung zur Straße wird ergänzt.

- 9 Einzäunung Kinderspielplatz mit Pendeltor.
- 10 Streetballanlage mit Bodenmarkierungen und niedrigem Korb.
- 11 Tischtennisplatten. 3 Stück.
- 12 Sitzstufenanlage mit Sitzauflagen. Aufgebrochene Linien schaffen neue Raumerweiterungen und Zuordnungen.

- 13 Die klassischen Sitzbänke mit Holzlattung werden gesäubert und an neuer Stelle aufgestellt.
- 14 Klassische Liegewiese mit Sitz- und Liegepodesten.

- 15 Niedrige Balancier- und Kletterstrecke mit Hängematten und Podesten. Zu diesem Spielstreifen führt eine Rampe.
- 16 Ruhige Wiese zum Aufenthalt. Mit Sitz- und Liegepodesten.
