Beet der Pioniere

geplante Maßnahmen gemäß **Umsetzungskonzept Büro Stefan Wallmann, Stand 01.04.2020**

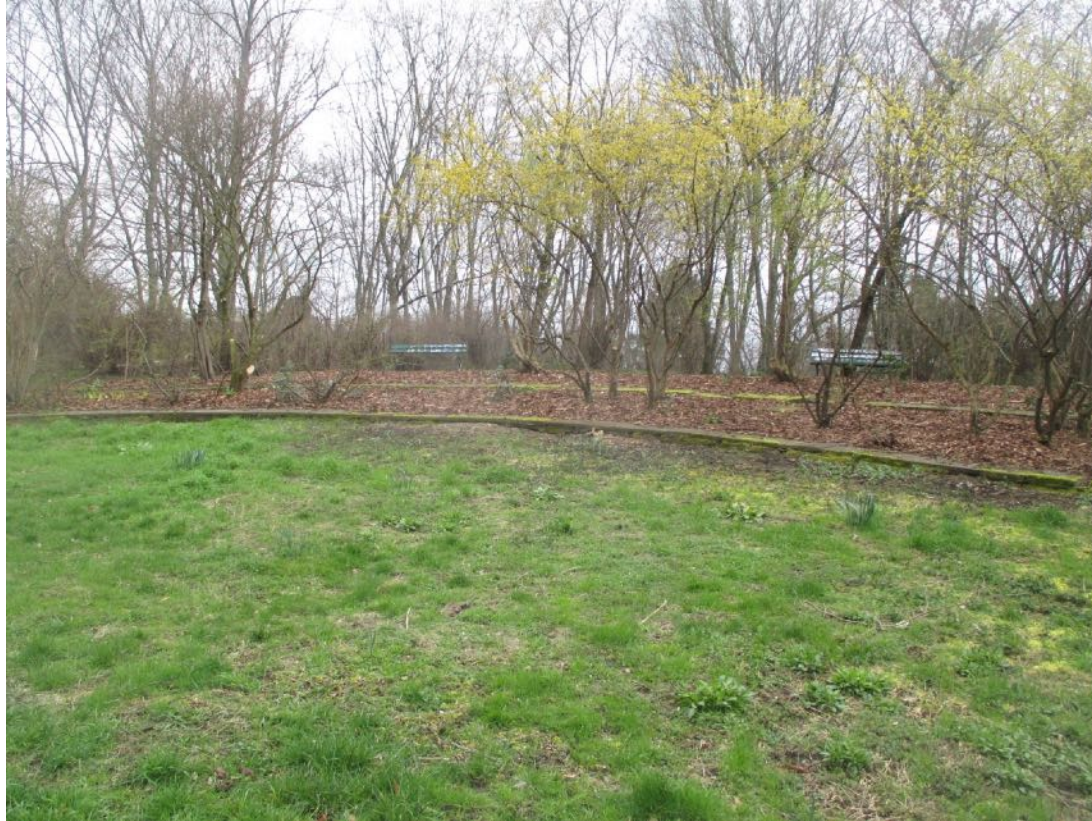
aktuelle Situation Frühjahr 2020

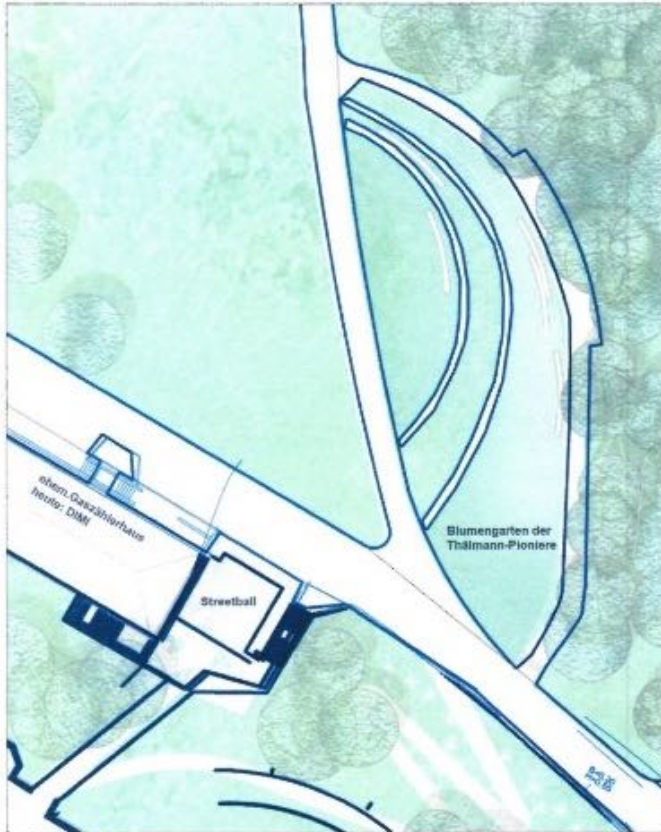
Blumengarten der Thälmannpioniere / Vermessungsgrundlage

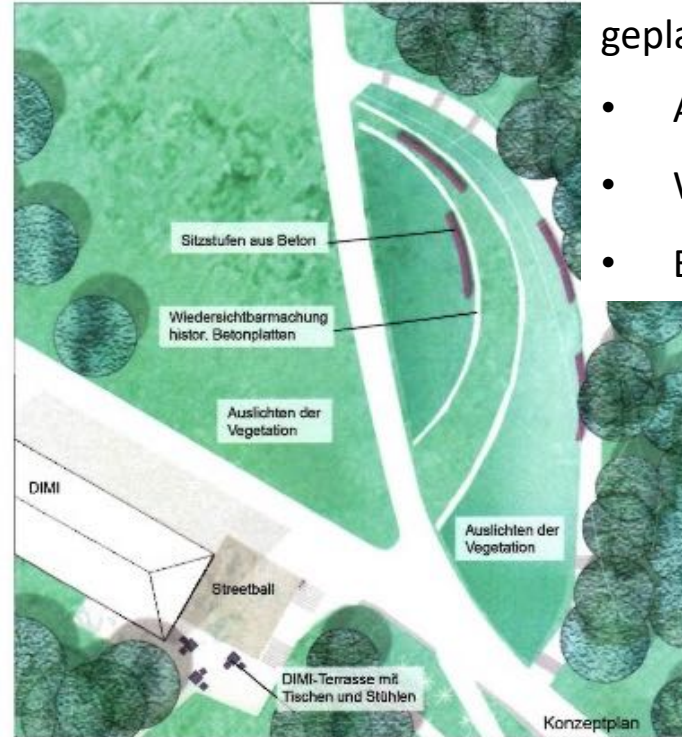
Konzept: Die Grundstruktur der geschwungenen Beeteinfassungen wird wieder sichtbar gemacht. Die vorhandenen Platten werden beibehalten und saniert. Zusätzliche Sitzstufen laden zum Verweilen ein. Der Bezug zum Jugendclub DIMI wird hergestellt.

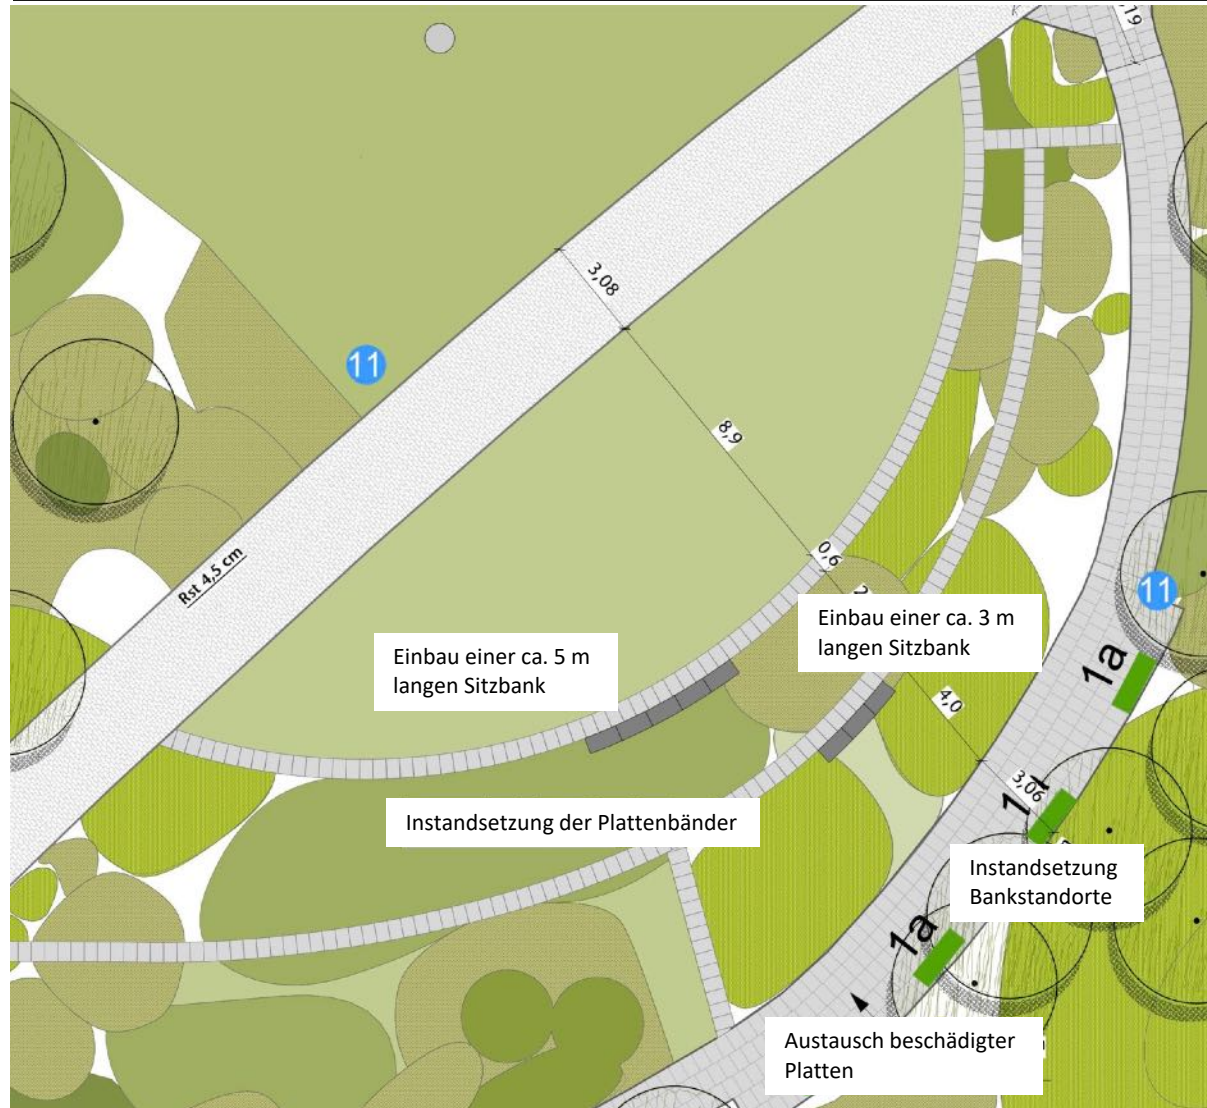
- Instandsetzung der bauzeitlichen Plattenbänder
- Ergänzung und Instandsetzung der Bankstandorte auf dem oberen Plateau
- Einbau von Metallsitzbänken entlang des oberen und unteren Plattenbandes

Der folgende Planausschnitt zeigt die geplanten Maßnahmen am Beet der Pioniere:

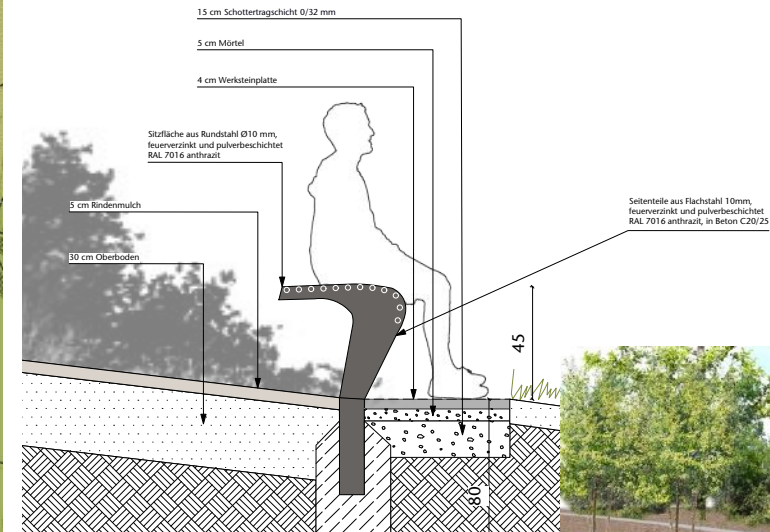
Schnitt Sitzbank

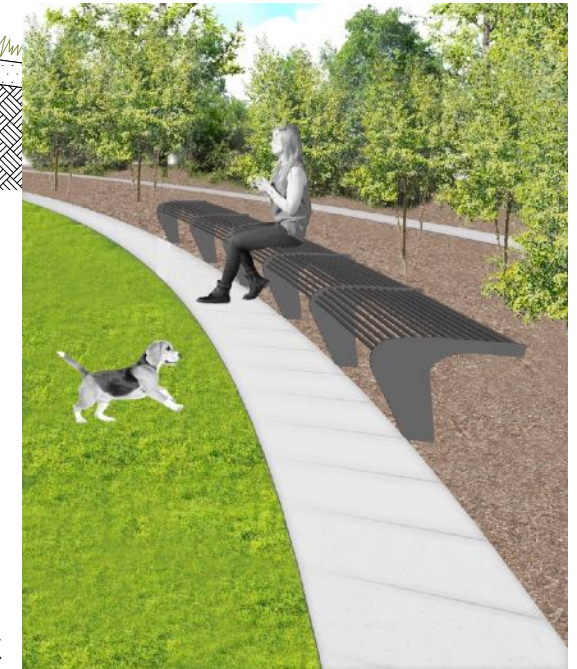
3D-Rendering Sitzbank
